プロジェクト名は「パサック  
川東部アユタヤ地区洪水対策計  
画」。工期は13年7月～15年9

## パサック川東部アユタヤ地区洪水対策計画

### 前田建設

## 地域の理解深め施工課題解決

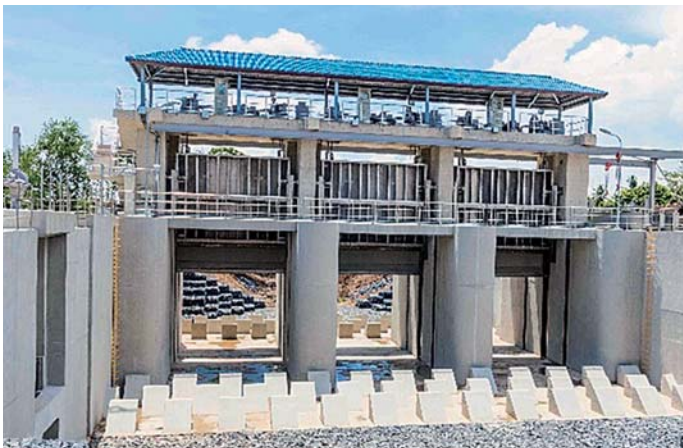
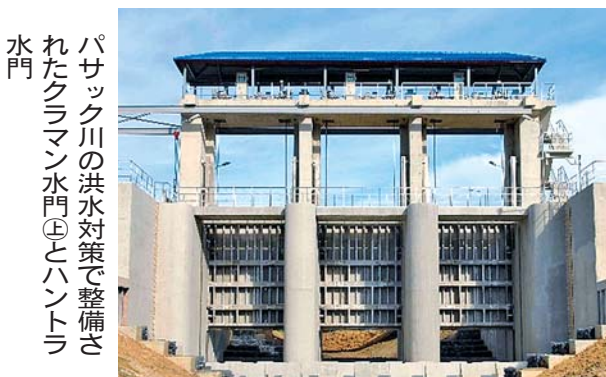
水門

パサック川の洪水対策で整備さ  
れたクラマン水門①とハントラ

新設する水門の土木工事は、  
河川床における超軟弱地盤上で  
の施工となった。PC杭とコン  
クリート矢板は、使用する重機  
の自重による側圧（掘削時も含  
め）により、打設後の変位が予  
想された。このため、できる限  
り杭や矢板に側圧がかからない  
よう打設順序を工夫し、施工足  
場や一部地盤改良を盛り込むな  
ど、入念に計画を立て、所定の  
施工品質の維持確保に努めた。

水門のゲートや巻き上げ機な  
どは、品質重視で日本製とした。  
日本で製作後、分割輸送し、現  
地で組み立てた。特にステンレ  
ス製のゲートの溶接に関して  
は、日本から技術者を派遣。6  
CSV（共有価値の創造）経営  
の観点から、地域の社会課題解  
決のために貢献していきたいと  
考えている。
