# プロジェクト便り

### ◆ボリビア

## オキナワ道路整備計画

安藤ハザマ

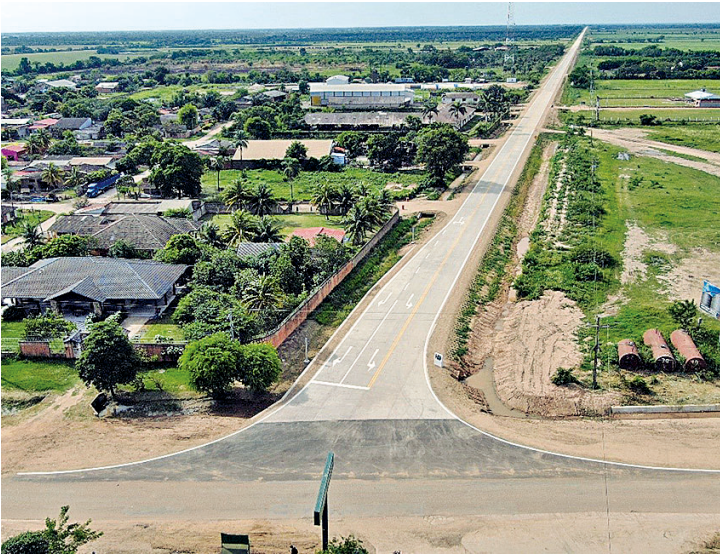
改良工事が完了したオキナワ道路（工事始点から終点を望む）

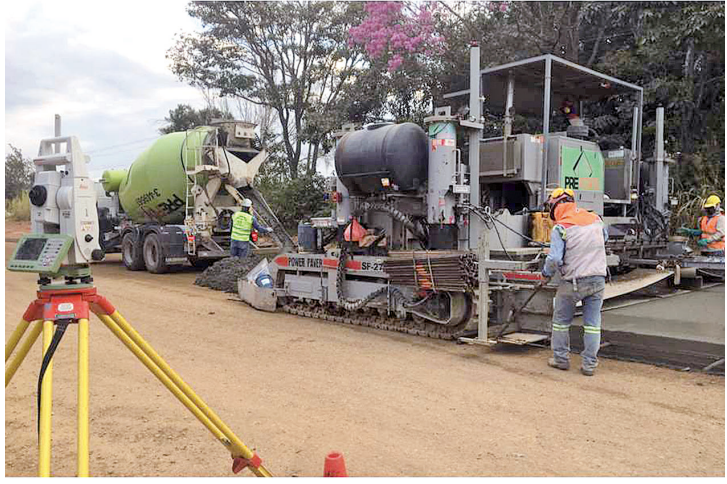
3D測量システムで舗装機械を制御し作業効率を高めた

そこで当プロジェクトではメリットとリスクはあるものの、i-Constructionの一環で『3D測量システムによる舗装機械の制御システム』を積極的に採用することで、作業効率を上げて工程回復を図った。

3D測量システムによる舗装機械の制御では、舗装機械に搭載された制御システムに設計3Dデータを入力し、既知点に設置した2台の自動追尾式ロボット光波で舗装機械の位置と標高をリアルタイムに把握。舗装機

との接触災害の防止にも貢献。また新技術の導入を通して現地スタッフへの技術移転にも寄与するものだった。
